劣化・故障診断機能を搭載した太陽光発電設備用遠隔監視システムの開発

ケーブル巻付ハンガの開発

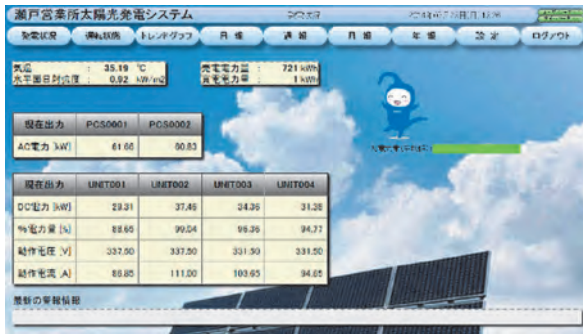
図3 監視画面トップページ

図3の監視画面トップページに、日射強度、売・買電力量、接続箱単位の発電電力、%電力量等を表示する。各接続箱の%電力量の平均値に合わせて画面右上のバググラフが変化し、平均値が低下すると当社イメージキャラクタの表情も変化するなど、現在の発電状況を視覚的に確認できる。

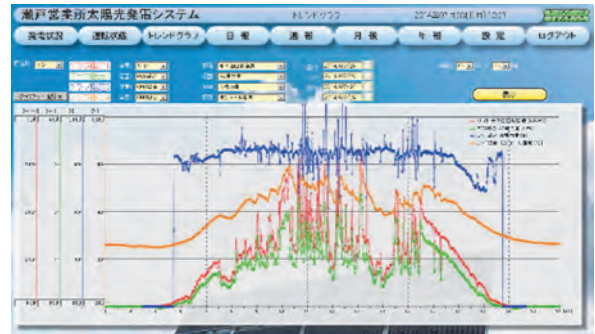
図5 トレンドグラフ表示画面

図5に計測データのトレンドグラフの表示画面を示す。データのサンプリングとして、1分、30分、1日、1月単位を選択可能であり、1つのグラフに4種類の計測データを同時に表示することができる。特徴的な機能として、異なる日のデータを同じグラフ上に表示することが可能である。縦軸のスケールを計測データ毎に設定することが可能であり、過去データの分析には非常に有用な機能である。

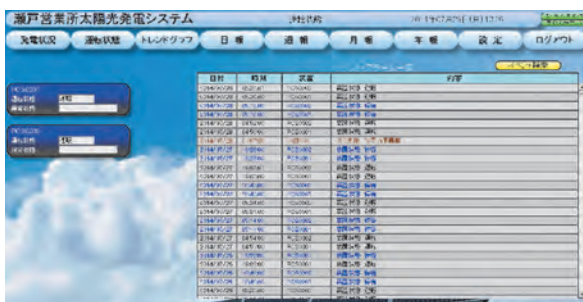
図4 運転状態表示画面

トップページ下方の空欄内に、受変電設備やPCSで発生した最新の警報情報が表示される。図4の「運転状態」画面では、PCSの運転・停止等の状態表示と、故障・警報履歴を閲覧できる。過去のイベントを検索する機能もある。

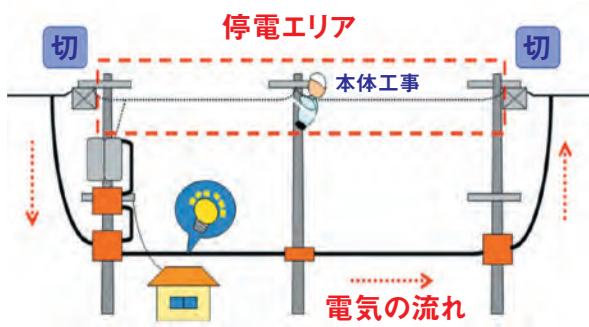
図1 高圧仮送電工法イメージ

配電部門では、お客さまを停電させずに工事箇所の高圧線のみ停電させる工法として、高圧パイパスケーブル（以下、ケーブルという）で迂回ルートを設け、高圧線に流れる電流をケーブルに切り替える「高圧仮送電工法」により工事を行っている。（図1）

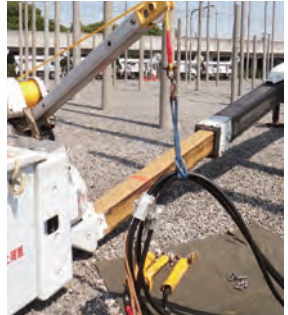
写真2 ケーブル吊上げ状況

不良ケーブルの解体調査を行った結果、高圧線へ接続する端子側から5~6mの位置で遮蔽層^{※1}の乱れが大きく損傷が著しいことがわかった。この箇所はケーブルを吊り上げる位置とほぼ一致しており、ケーブルを吊り上げる際、端末部・ケーブルの重量により大きな曲げ応力が加わり、過度な

屈曲^{※2}（曲げ直径180mm）を繰り返すことで遮蔽層の損傷を早めていると想定される。（写真2、写真3）

吊り上げ準備

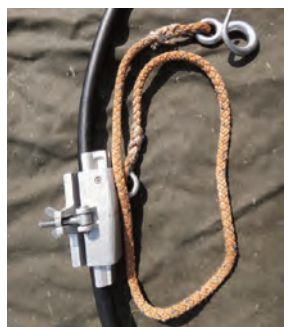
ケーブルクランプ

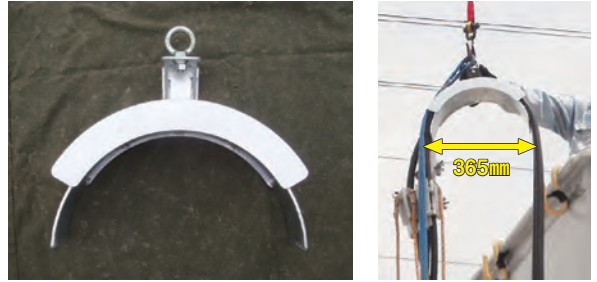
外観 写真5 試作品①
吊上げ状況

R型の金具(試作品①)にケーブルを乗せて吊り上げる方法(写真5)とケーブルにステンレス素材のグリップ(試作品②)を巻付けナイロンスリングで吊り上げる方法(写真6)を検討した。

試作品①は確実に許容曲げ直径確保ができるが、工具自体が大きく取扱いづらいため作業効率が低下する。試作品②はケーブルに巻付ける作業に時間を要するが、材料自体が安価であり工具改善による作業効率向上も期待できることから、試作品②をベースとして改良検討することとした。

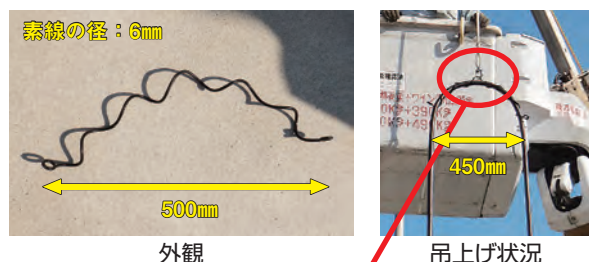
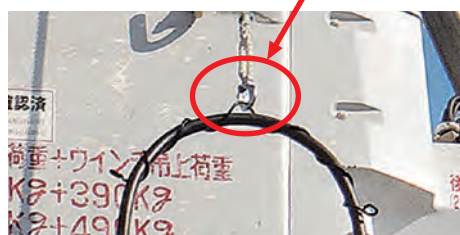
写真8 試作品の改良②

試作品②は、素線の径をφ5mm、全長を790mmとし、ケーブルに10回巻付け吊り上げることで許容曲げ直径を確保する構造としていたが、ケーブルへの巻付けに時間がかかってしまう。巻付け数を削減しグリップの全長を短くするとグリップの両端部で屈曲してしまい、許容曲げ直径が確保できない。(写真7) このため直線のグリップではなく両端を少し曲げた形状としたが、素線

の径がφ5mmのままでは、ケーブルの重さで曲がり過ぎてしまうためφ6mmと太くし、ケーブル吊り上げ時に加わる自重で半円（曲げ直径は余裕を見て約450mm）となる構造とした。（写真8）グリップの幅は500mm、ケーブルへの巻付け回数は5回となり作業時間が半減した。

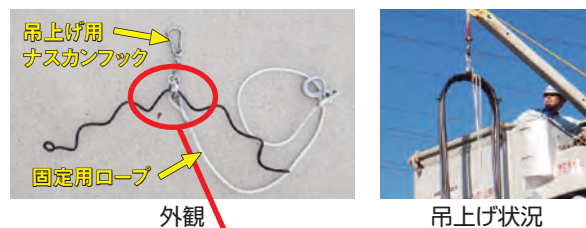
写真9 試作品の改良③

高所作業車のウインチフックを掛けるための吊り上げ用ナスカンフックと電柱・腕金等に支持するための固定用ロープを取付けるため、グリップの中央部に金具を取り付けた。（写真9）

また、スイベル（2つの接続点が互いに自由に回転できるようにした接続部品）（写真9）を用いることでケーブル3本を同時に吊上げた状態でも容易にケーブルの向きを変えることができる。

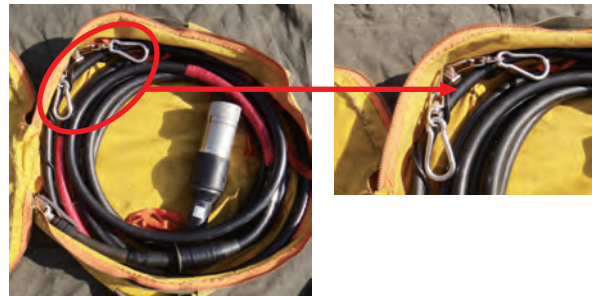
写真13 ケーブル収納状況

ケーブルクランプは使用の都度、ケーブルへの取付け・取外しを行っていた。ケーブル巻付ハンガはケーブルクランプと比較し取付け・取外しに時間がかかる(表4)もののケーブルへ取付けたまま収納袋へ収納してもケーブルを傷つけることがない。(写真13)作業ごとにケーブルへの取付け・取外しを行う必要がないため電柱への支持、電柱からの撤収を含めた作業時間が短縮できる。(表5)

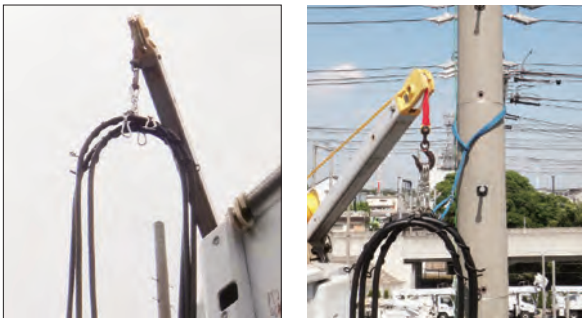
吊上げ状況 ケーブル巻付ハンガによる支持
写真12 使用状況

試行的に現場で使用した結果、吊り上げ時に固定用ロープが邪魔になることから吊り上げ用ナスカンフックとは別に固定用のナスカンフックを設けることとした。固定用ロープの代わりにナイロンスリングを電柱に巻付け固定用ナスカンフックを掛ける仕様へ変更したことで作業性が向上し、材料単価の削減にもつながった。（写真11、写真12）

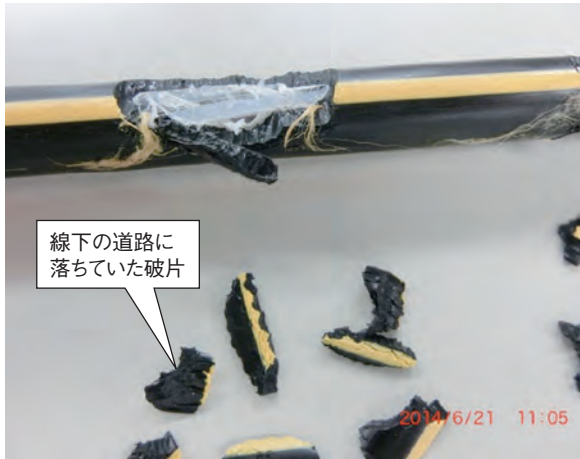
写真1 (光ファイバケーブルの被害状況)
(直径11mm、材質：ポリエチレン)

線下の道路に落ちていた破片

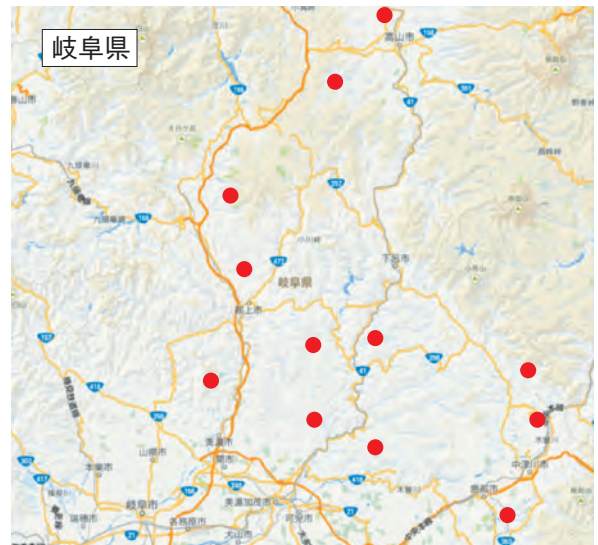
図1 CTC殿の被害箇所

図1に岐阜県におけるCTC殿の被害箇所を示す。

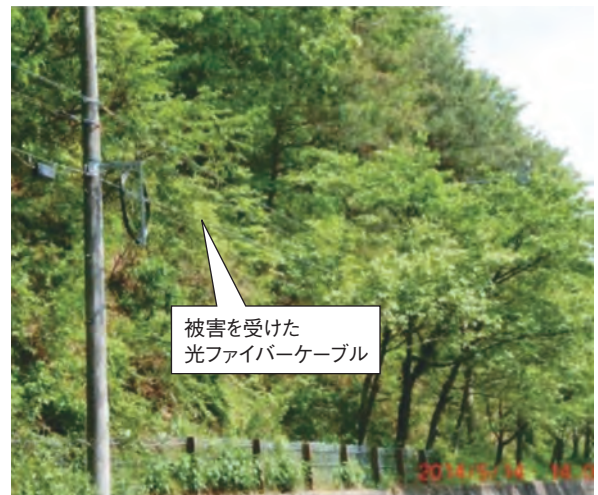
写真3

写真3に示すように、この地点では下方に施設されている光ファイバケーブル3条のすべてが全径間に被害を受けている。上方の高圧線は被害を受けていない。

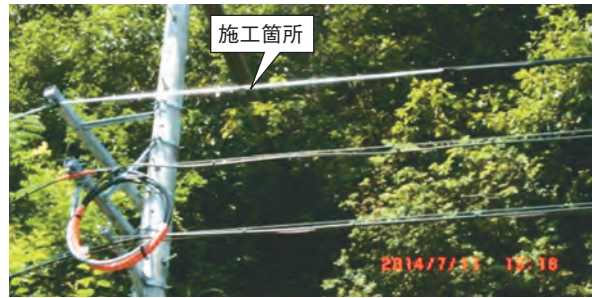
写真5 現地施工状況
(一番手前のケーブル2m程度施工)

このため、平成25年度に、2社と共同で「ステンレスケーブルプロテクタ*1 (以下プロテクタ)」による対策について、試行、評価を実施した。プロテクタは、ステンレス製で「げっ歯類」でも歯が立たず、また、スパイラル構造のため容易に既存ケーブルに巻きつけることができる。

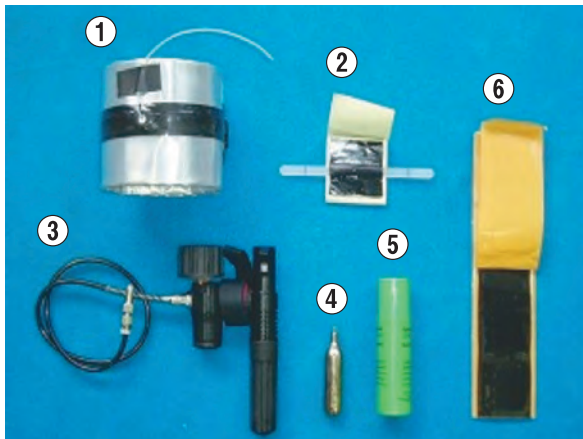
写真1 部品構成およびガス注入器

製品は、写真1に記載した部品とガス注入器で構成される。

①	本体チューブ
②	スペーサゴム
③	ガス注入器
④	ガスシリンダー
⑤	潤滑剤
⑥	サポートゴム

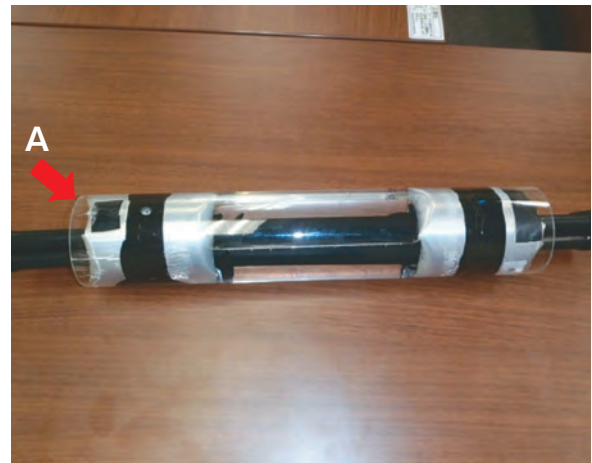
写真2 完成後見本

- (1) 本体チューブは、アルミニウムにポリエチレンをラミネートしたものであり、上部右に出ているビニール管に、ガス注入器を用いてガスシリンダー内の二酸化炭素ガスを注入後、ビニール管を引き抜くことにより、本体の密閉弁が閉じる構造となっている。
- (2) 本体、スペーサゴム、サポートゴムに用いられるゴム（黒い物体）は、イソブチルゴムであり適度な粘着性を持っているため止水効果がある。
- (3) スペーサゴムは、複数のケーブルが收容されている場合にケーブルの間に挿むもので、サポートゴムはケーブルが小径の場合にケーブルに巻付けるものである。
- (4) 潤滑剤は、ゴムに塗布し粘着性を一時的になくすことで、装着作業を容易にするものである。

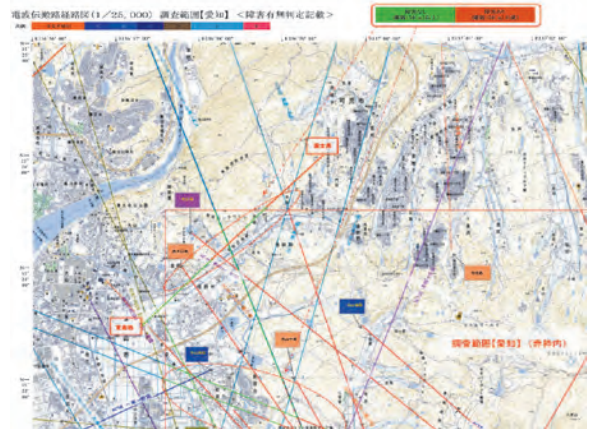
図2 経路地図

- ①伝搬路指定回線経路図の作成
1/25,000の地図中に調査した「回線情報」をもとに、免許人などを伝搬路ごとに任意に色分けして表示する。
- ②伝搬障害の判定
地上からの必要クリアランスを任意に指定することで、障害の有無を自動判定し、その結果を色分けして表示する。
また、平面での位置関係判定は5m間隔で行えるため、エクセル上で送信局からの距離、緯度経度、地上高、伝搬路高などが詳細に確認できる。

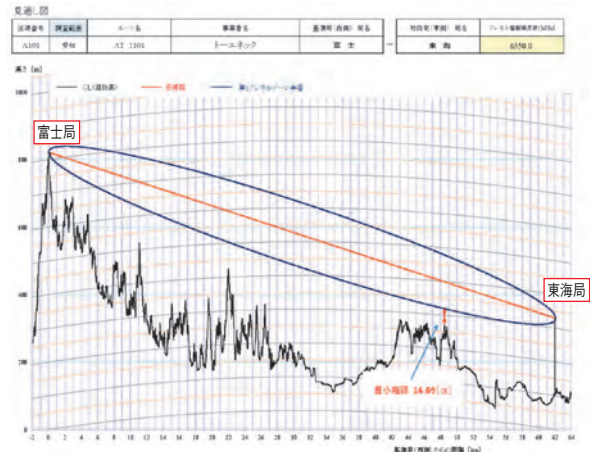
図3 見通し図(縦断図)

- ③見通し図の作成
エクセル上で、電気通信局審査要領に基づいたクリアランス算定を行うとともに、地形図データ(カシミール)を用いて立面での見通し図を作成する。

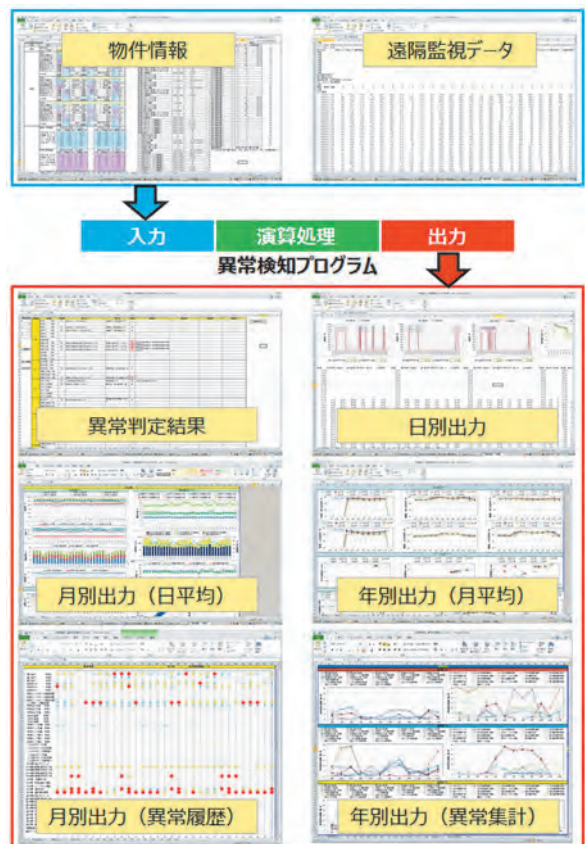
図3 異常検知ツールの構成

各種グラフを出力する。図3に異常検知ツールの構成を、表1にツールの入出力項目を示す。

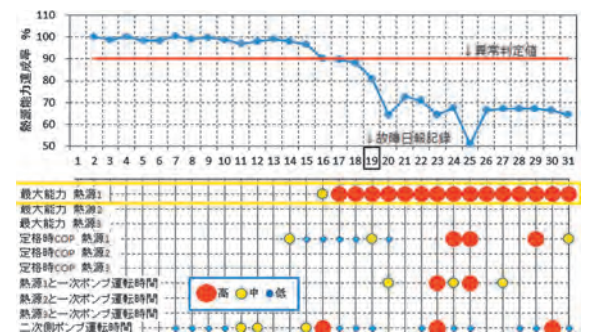
図7 熱源最大能力(物件E)

お、当社遠隔監視日報には3月19日に『電力低下』が記録されている。下段図の熱源1(黄色囲み部)によると、3月15日まで異常は発生しておらず、16日に重要度『中』が、翌17日以降は重要度『高』が継続して検知されている。

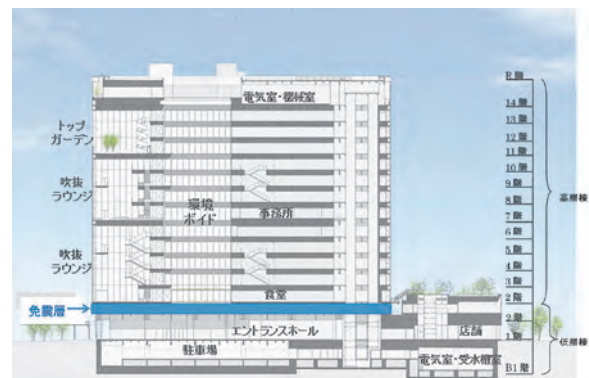
図2 断面構成図

当該建物の建設場所を図1に、建物外観を写真1に、建物の断面構成図を図2に示す。また、建物の概要を下記に記載する。なお、当社は電灯コンセント・照明・弱電設備などの電気設備の施工を担当した。

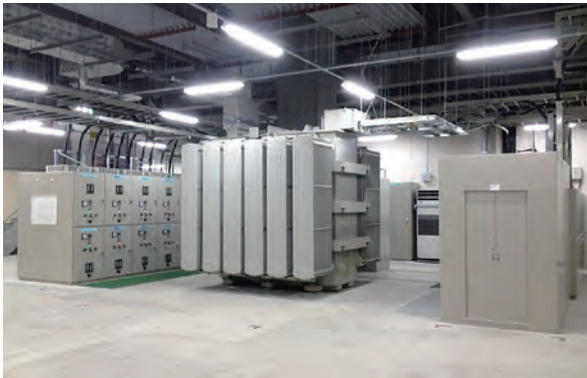
写真2 特高受変電設備（地階）

図3に特高受変電設備の簡易単線結線図を、写真2に10,000kVA特高変圧器を含む地階特高電気室を示す。

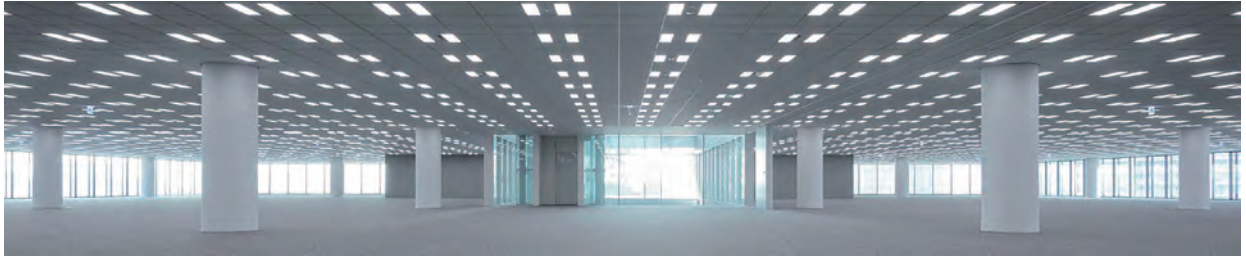
写真3 大空間オフィス(75m×72m)の照明設備

また、オフィスは75m×72mの大空間であり、写真3のように壁面が少ないことから、照明の点滅はスイッチに依存しない人感センサによる自動点滅とし、日中の不在エリアは減光制御としている。さらに、人感センサによる在・不在信号は空調機器へも送られ、不在エリアのVAV（約100㎡毎）の制御も行っている。

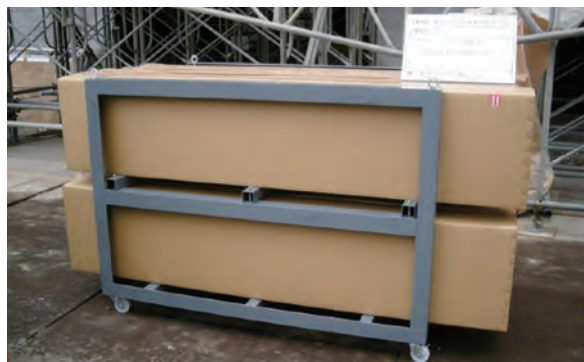
写真4 搬入台車

照明器具1台が、全長約2m重量16kgと大きい為、搬入及び現場内の移動に労力が掛かってしまうことは目に見えていた。そこで、照明器具10台単位で移動できる台車を製作することにした。尚且つ台車ごとクレーンで吊り上げることが出来るように台車の4隅にアイボルトを取付けた。

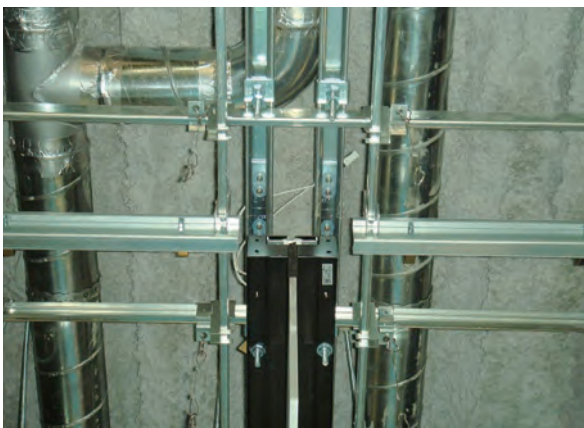
写真6 導光板照明器具取付状況

また、今回の導光板照明は片面ドットプリントの為、両面を見比べると微妙に色が異なっていた。ドットプリントの施された面を全て同じ向きにしなければならなかった為、照明器具製作時にメーカー名のステッカーを統一向きで端に貼るよう指示した。施工時は、作業員にステッカーの向きを合わせるよう指示し、全てのパネルの向きを合わせた。

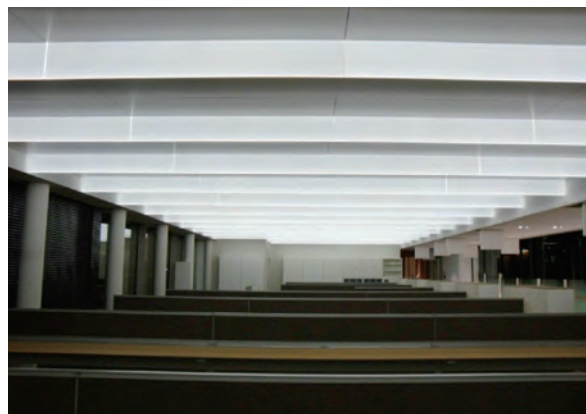
写真7 点灯状況

感覚的な明るさ「明るさ感」だが、デスクに向かい顔をあげると天井面全体が発光しているように見える点や、近くからの光だけでなく遠くからの光を感じることが出来る点、LED独特の輝度の高い光ではなく直視できる光という点から「明るさ感」のある照明設備が出来たように思う。実際、現在の机上面照度を測定すると、顧客からの要望により350 [lx] 程度に設定しているが、タスク照明を必要とせずに執務を行っている。

省エネルギー一面については、設計当初は机上面200 [lx] で6 [W/m²] を目標としていたが、現在は夜間でも350 [lx] で6 [W/m²] となっている点から、顧客が満足いく設備が出来たと思っている。

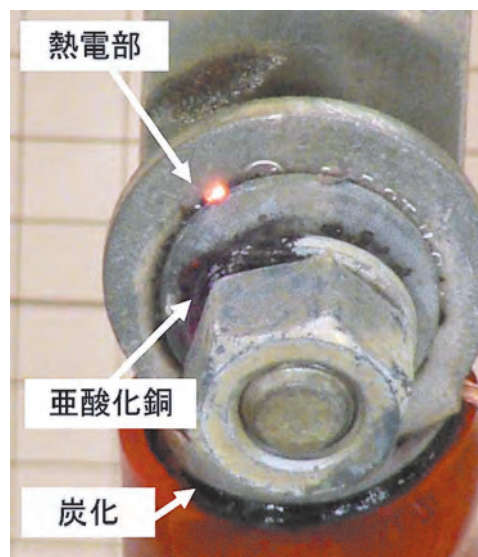
写真2-2 赤熱現象発生時の端子部の様子

実験開始から2500秒までは火花放電によって端子部の温度が上昇した（図2-1）。その後、ワッシャーとスプリングワッシャーの間に亜酸化銅が形成され赤熱部が現れた。赤熱部の温度は1000℃以上になることが知られている。よって、赤熱部によって端子部の温度が急激に上昇し、4000秒後には170℃まで到達した。この温度は絶縁キャップ（融点147℃）を熔融させ、炭化するのに十分な温度であった。この再現実験から、事故の原因を図2-2の通りと判断した。
